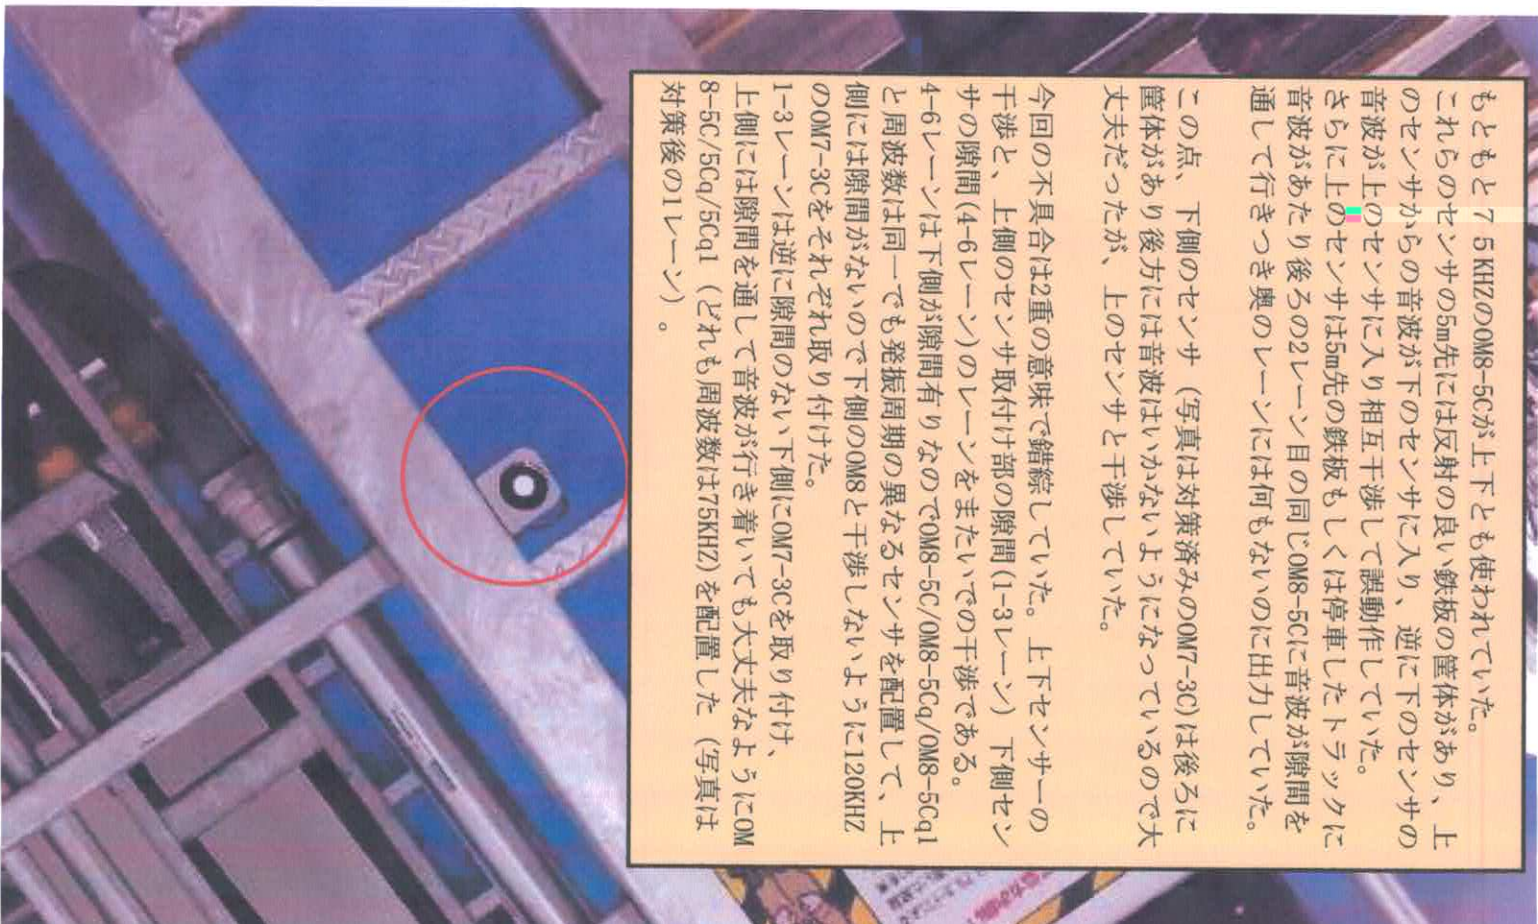
もともと7.5KHZのOM8-5Cが上下とも使われていた。これらのセンサの5m先には反射の良い鉄板の筐体があり、上のセンサからの音波が下のセンサに入り、逆に下のセンサの音波が上のセンサに入り相互干渉して誤動作していた。さらに上のセンサは5m先の鉄板もしくは停車したトラックに音波があたり後ろの2レベル目の同じOM8-5Cに音波が隙間を通して行きつき奥のレベルには何も無いのに出力していた。

この点、下側のセンサ（写真は対策済みのOM7-3C）は後ろに筐体があり後方には音波はいかないようになっていたので大丈夫だったが、上のセンサと干渉していた。今回の不具合は2重の意味で錯綜していた。上下センサーの干渉と、上側のセンサ取り付け部の隙間（1-3レベル）下側センサーの隙間（4-6レベル）のレベルをまたいでの干渉である。4-6レベルは下側が隙間有りなのでOM8-5C/OM8-5Cq/OM8-5Cq1と周波数は同一でも発振周期の異なるセンサを配置して、上側には隙間がないので下側のOM8と干渉しないように120KHZのOM7-3Cをそれぞれ取り付けた。1-3レベルは逆に隙間のない下側にOM7-3Cを取り付け、上側には隙間を通して音波が行き着いても大丈夫なようにOM8-5C/5Cq/5Cq1（どれも周波数は75KHZ）を配置した（写真は対策後の1レベル）。
