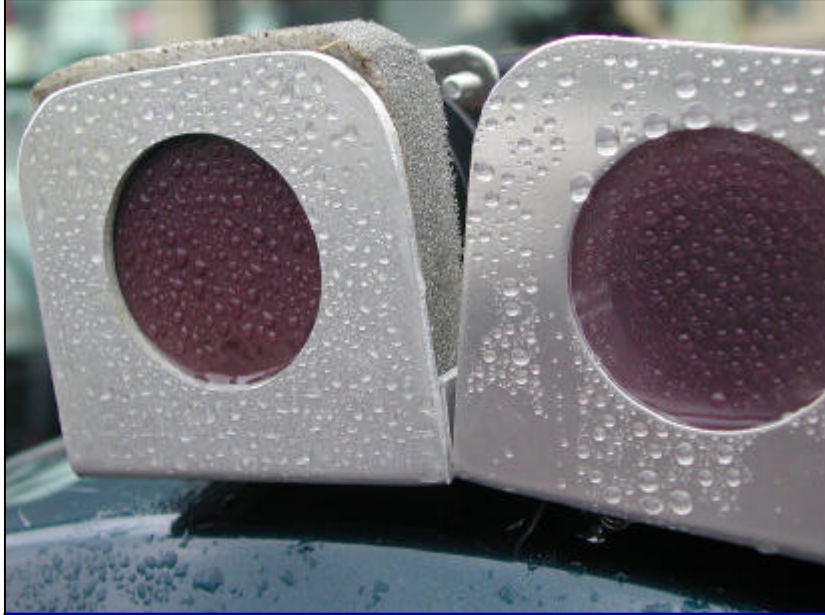
持帰分と新フィルターの水滴附着の様子。左が持帰りで右が新フィルター。持帰分はかなり撥水性能が劣化している様子。

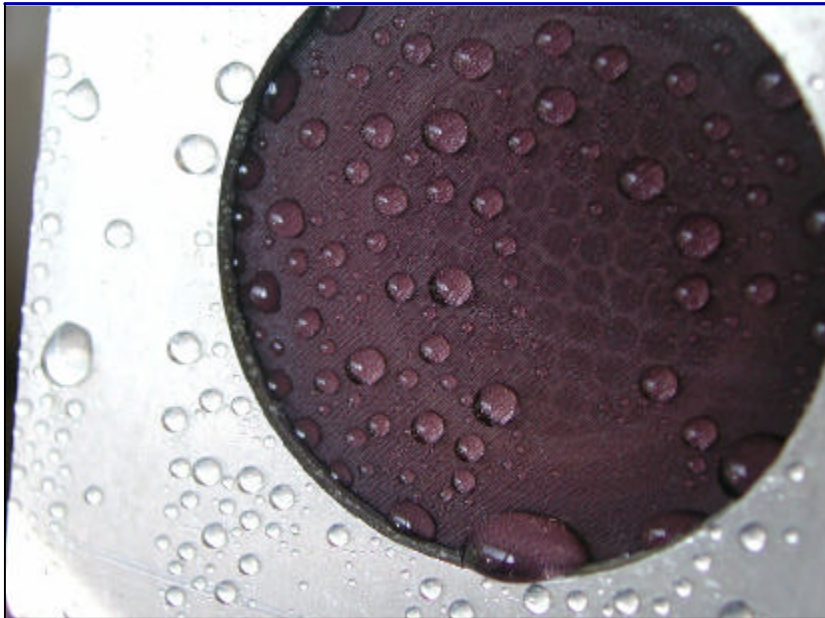
撥水スプレーで撥水性能を復元すると玉状の水滴となる。
水滴を乾いた布拭いて、20-30分後にタップリスプレーする。

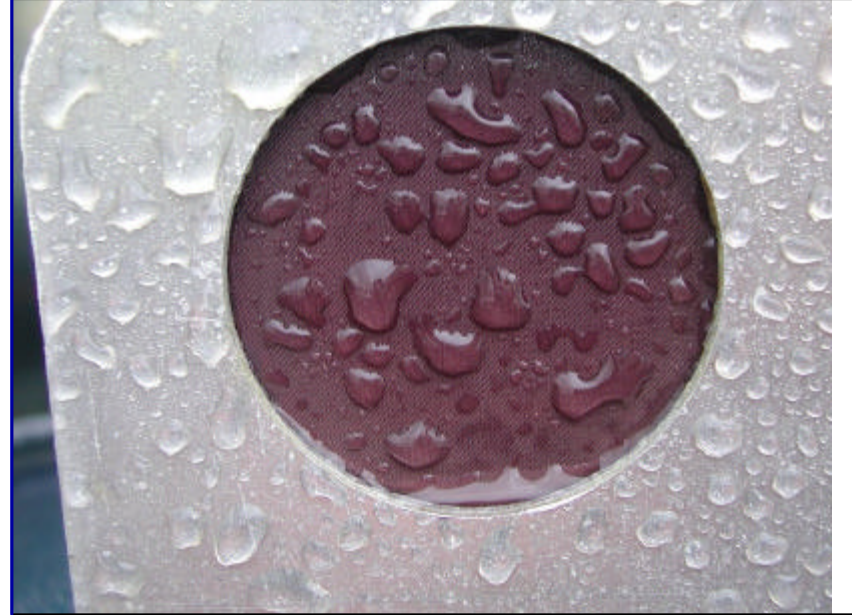
持帰分のフィルターには水滴が玉状でなくアミバー状の変形状態です。
水分が撥水性劣化のフィルターに吸収され目詰りを起しているから。
